## Sanierung eines Baudenkmals: Die Ulmer Pauluskirche.

### Dokumentation der Außensanierung ab Sommer 2025:

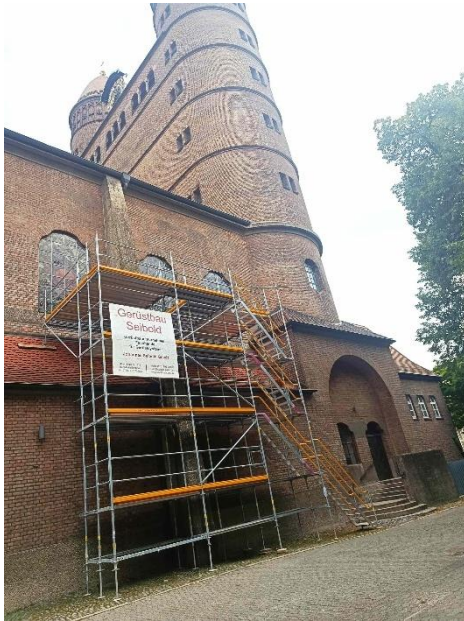
Juli 2025: Das erste Gerüst wird aufgebaut für die mit dem Landesdenkmalamt abgesprochene Musterachse, an der musterhaft die Reparaturschritte an Beton und Klinker an einer Stelle an der Südseite in verschiedenen Vorgängen ausprobiert und mit dem Landesdenkmalamt abgestimmt werden.

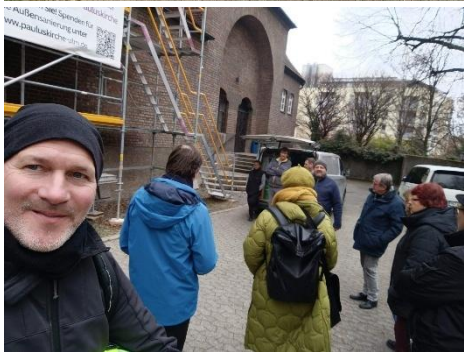
Dezember 2025: Ortstermin mit dem Landesdenkmalamt zur Absprache der Musterachse – v.a. Klinker / Ziegel – Vergleich

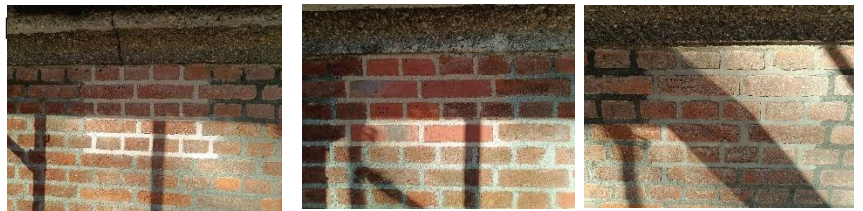
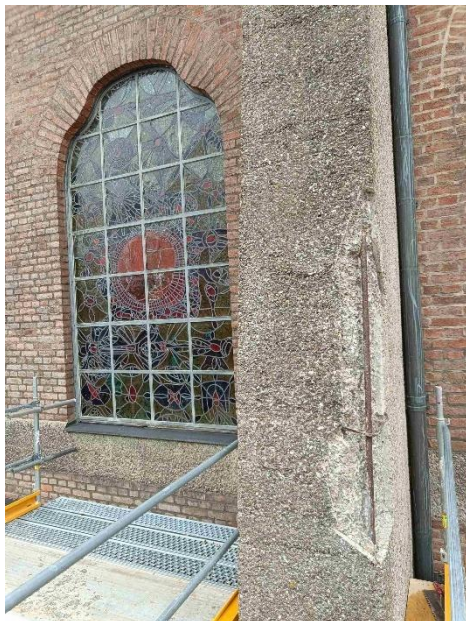
März 2026: Musterachse Beton. An einem freigelegten Bereich an einem der Betonpfeiler an der Südwand, bei dem die Armierung offen da lag und Rost angesetzt hatte, wird die Mustersanierung durchgeführt. Das Bild zeigt die Verschalung. Absprache mit dem Denkmalamt über Körnung, Farbe und die Waschbeton-Technik samt Verschalung.

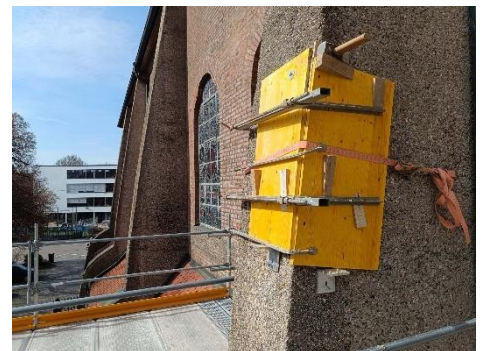
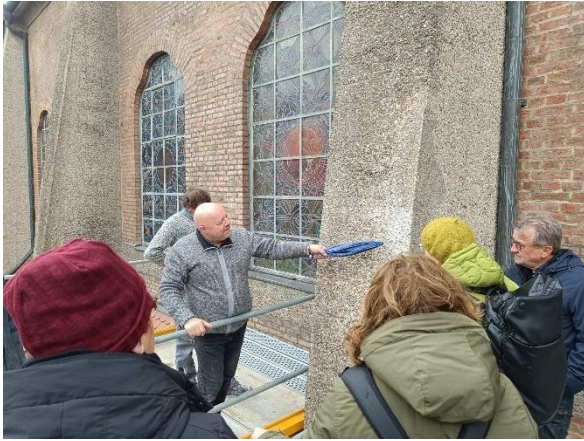
Ende März: Begutachtung des Ergebnisses bei der Mustersanierung Beton - finale Absprachen mit dem Landesdenkmalamt.

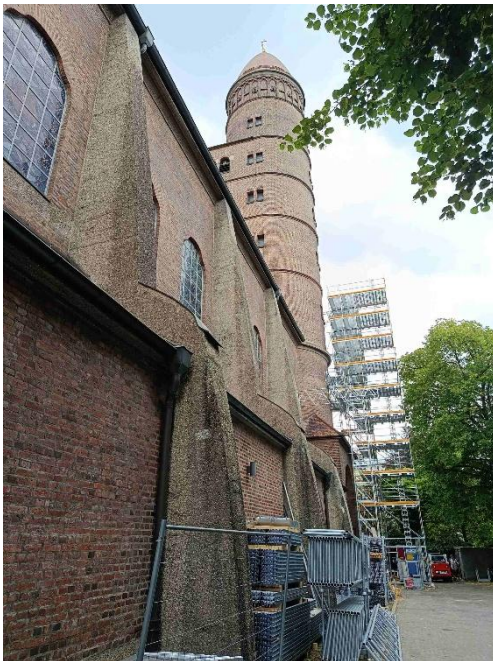
Anfang Juli 2026: Das große Gerüst an der Ostseite der Pauluskirche wächst in die Höhe. Gerüstbau startet am südlichen der beiden Türme im Osten der Kirche und geht dann auf die Hinterseite. Auch der Triumphbogen wird bis nach innen eingerüstet

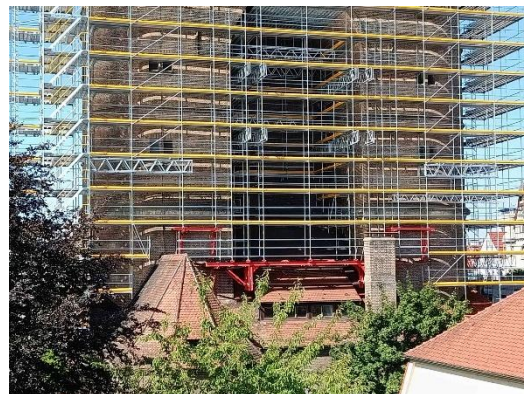
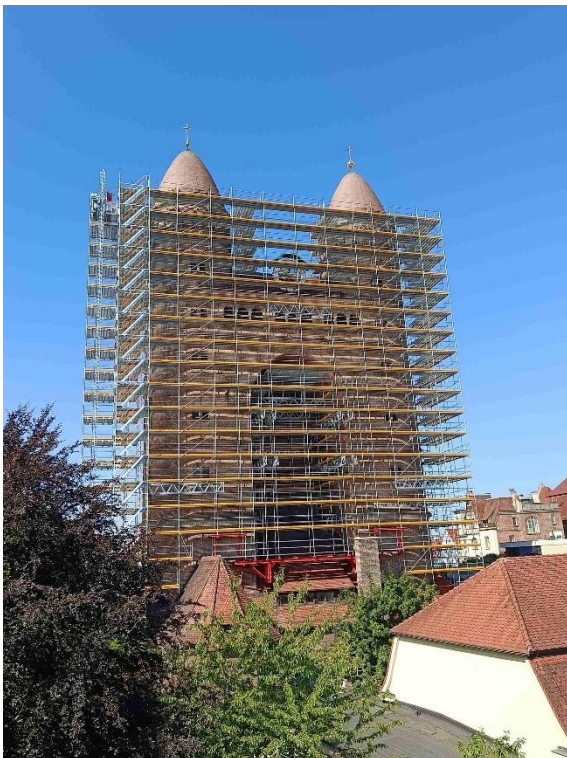
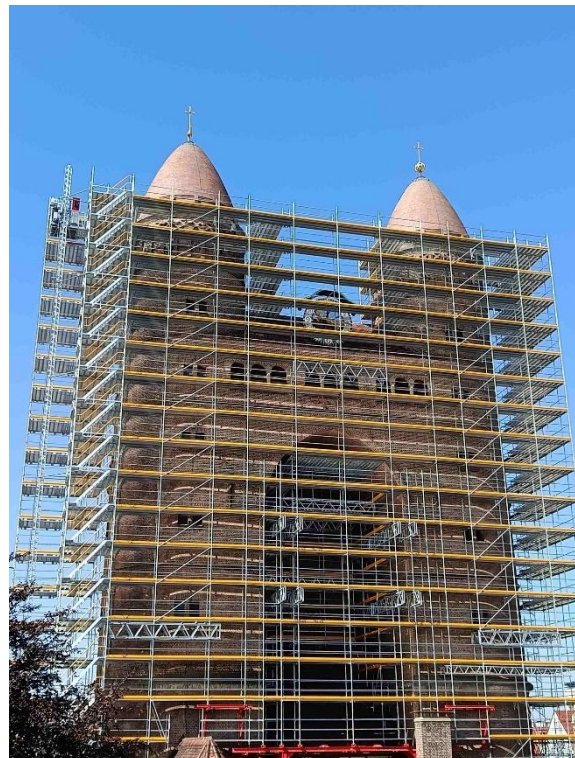
In luftiger Höhe werden am Gerüst ab August 2026 an der Westfassade der Pauluskirche die Schäden begutachtet und behoben:

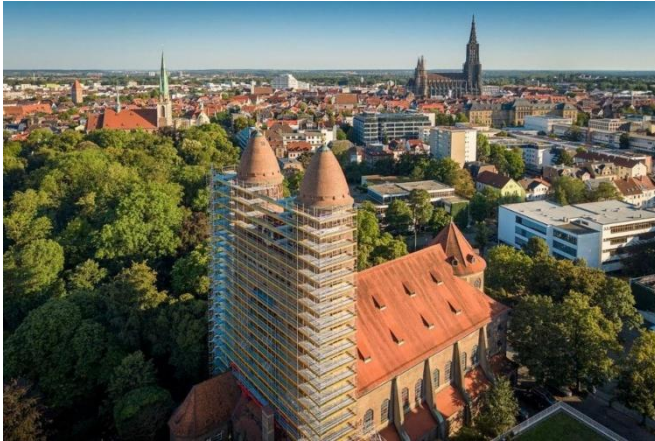
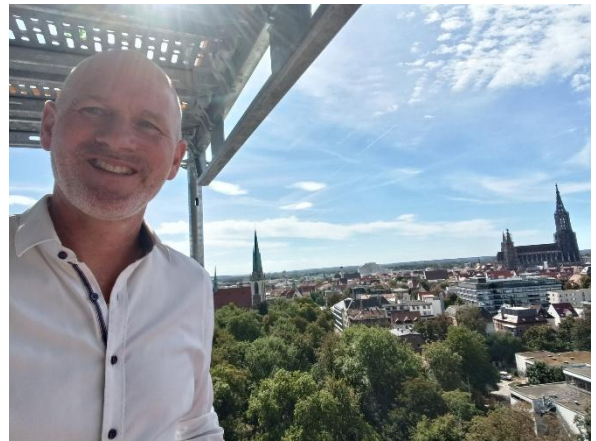
September 2026: Es geht zügig voran. Stark Beschädigte Klinker werden ersetzt, Ver fugungen erneuert,

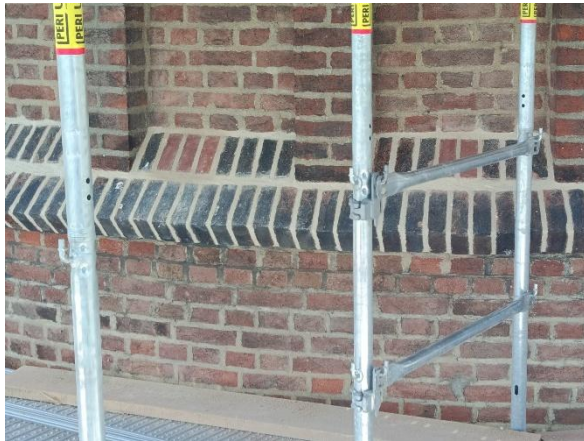
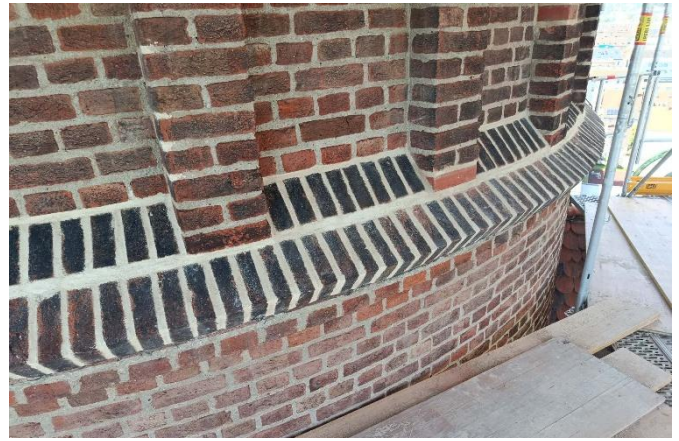
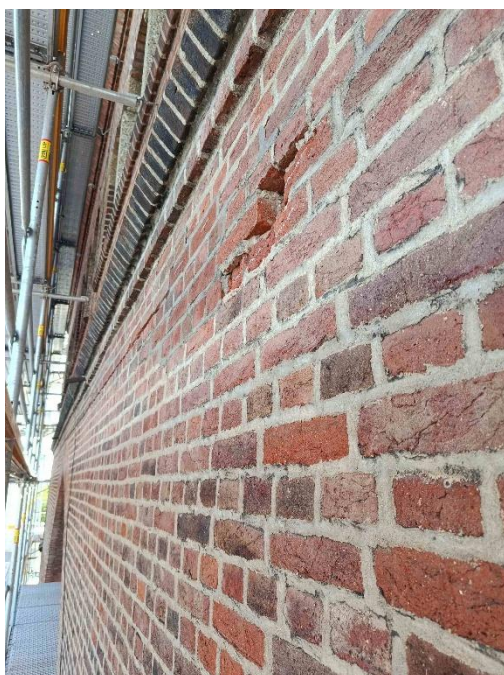
An einigen Stellen sind größere Schäden an der Klinkerwand –Ausbesserungen sind in der Regel schnell erledigt, dauern an einigen Stellen länger.

Rechts ein  
Ergebnis:  
Neue neben  
alten  
Klinkern

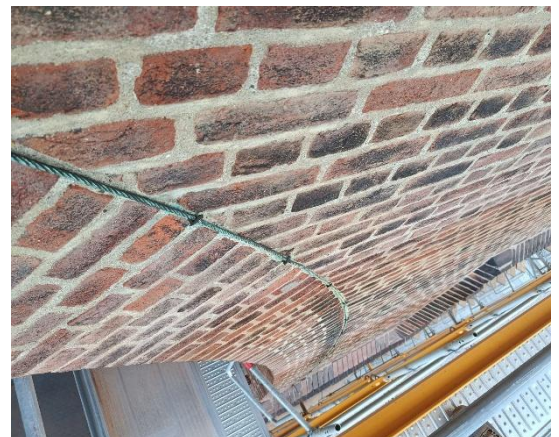
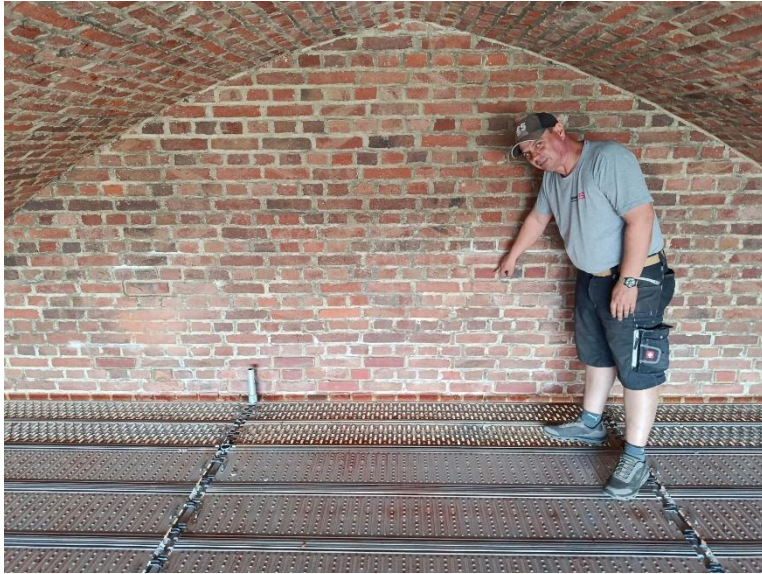
Im Triumphbogen mit dem Klinker-Experten: Neue neben alten Ziegeln.

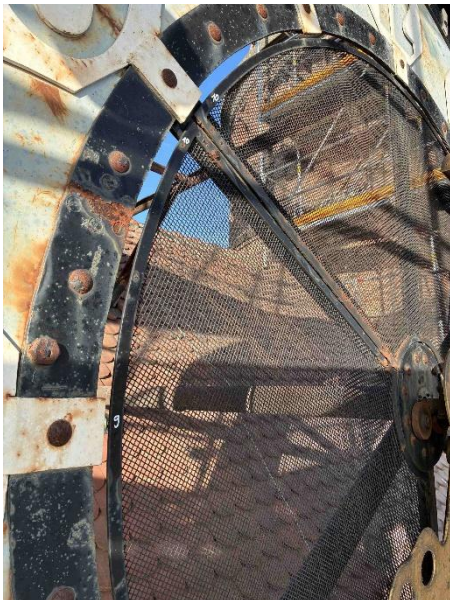
Oktober 2026. Solange das große Gerüst steht, ist die Gelegenheit, die völlig verrosteten Uhren der Pauluskirche abzumontieren und zu sanieren. Im BA 1 erfolgt das für die östliche Uhr. Demontage der Uhr Anfang Oktober.

Das Landesdenkmalamt lässt vorab die bei Turmuhren Hörz gelagerten Materialien untersuchen, um eine möglichst originalgetreue Material- und Farbgebung von Zifferblatt, Zeigern und Nummern zu erhalten.
